Monitoring im Grenzbereich: Fallbeispiel Orkopf (Eschenz TG / Öhningen-Stiegen BW)

Martin Mainberger und Matthias Schnyder¹

Bestandsaufnahme im Bodenseeausfluss

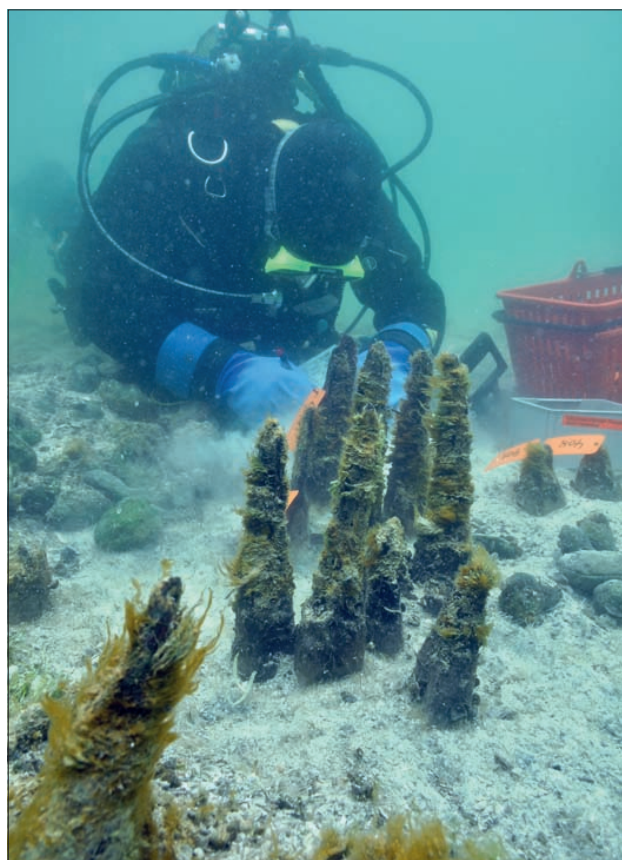
Abb. 3: Taucharbeiten in Pfahlfeld 1. Foto: M. Schnyder.

Die Ergebnisse der hydrographischen Untersuchungen werden an anderer Stelle diskutiert (vgl. Beitrag Wessels/Anselmetti/Mainberger/Hilbe in diesem Band). Im Bezug auf die Strömungsgeschwindigkeit wird ein deutlicher Zusammenhang zwischen Wassertiefe und Strömung erkennbar. Im Bereich der prähistorischen Fundstellen treten die stärksten Strömungen in Pfahlfeld 1 auf, und zwar genau dort, wo Pfähle hoch exponiert sind (Abb. 9; vgl. Abb. 3 und 5).

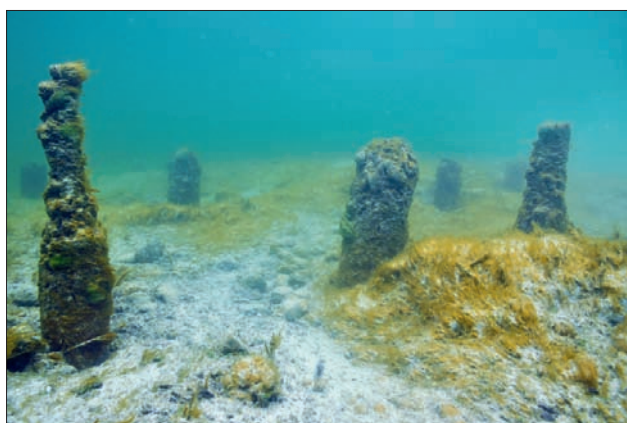
Die Strömung im Bereich des neolithischen Pfahlfeldes im Süden des Orkopfs ist so stark, dass hier auch angestrebter Flossenschlag kein Halten ermöglicht. Sedimentabtrag ist an dieser Stelle allgegenwärtig. Hoch aufragende Pfähle und frisch freigelegte, aber noch am Pfahl anhaftende Splintholzringe belegen, dass der Fluss hier unaufhaltsam und beständig am Sedimentbett hobelt (Abb. 5).

Abb. 5: Hoch herausragende Pfähle in Pfahlfeld 1. Im Vordergrund ist freigelegtes Splintholz zu erkennen. Foto: M. Schnyder.
