## Schutz durch Umbettung: Erhaltung eines mittelalterlichen Wracks in Reichenau-Genslehorn

Martin Mainberger<sup>1</sup>

Wasserfahrzeuge waren für die Wirtschaft und die Kommunikation des berühmten mittelalterlichen Klosters auf der Insel Reichenau im Bodensee unverzichtbar. Schiffswracks stellen deshalb wichtige archäologische Quellen insbesondere zur Fischerei und zum Transportwesen der Klosterinsel, die seit 2000 UNESCO-Weltkulturerbestätte ist, dar. 2006 wurde in der Flachwasserzone des Westufers ein hölzerner Schiffsrumpf entdeckt, der sich in das 14. oder frühe 15. Jahrhundert datieren ließ. Prospektions- und Monitoringtauchgänge erwiesen, dass das Denkmal starken Belastungen durch ankernde Freizeitboote, Wellengang und Erosionsprozesse ausgesetzt war und dass es in dramatischem Tempo zerfiel. Als die Fundstelle 2008 in das Interreg IV-Projekt »Erosion und Denkmalschutz am Bodensee und Zürichsee« aufgenommen werden konnte, wurden lose Bauteile systematisch geborgen und noch im Sedimentbett verbliebene Elemente ausgegraben. Die Schiffsbauerteile wurden an Land mit einem Laserscanner dokumentiert. Nach der archäologischen Aufnahme wurden die Schiffsbauerteile in den Ausgrabu

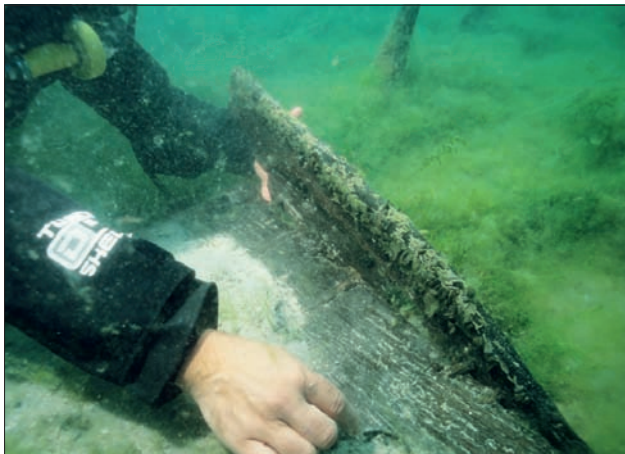
Abb. 3: Boden- und Seitenplanke im Verbund. Foto: M. Mörtl.

Das Schiffswrack ist auf 9,4 m Länge und 1,5 m Breite erhalten. Es besteht fast vollständig aus Eichenholz. Vorhanden sind Teile des Bodens, des Spantenskeletts sowie Fragmente der Seitenbeplankung (Abb. 3). Es lässt typische Bestandteile historischer Bodenseeschiffe erkennen, die mit »Grans« (Bug), »Boden« (Mittelteil) und »Wanne« (Heck) aus drei deutlich unterscheidbaren Teilen gebaut waren. Da eine Mastspur (Abb. 4) vorhanden ist, haben wir deutliche Anhaltspunkte über die Lage von Bug und Heck (vgl.

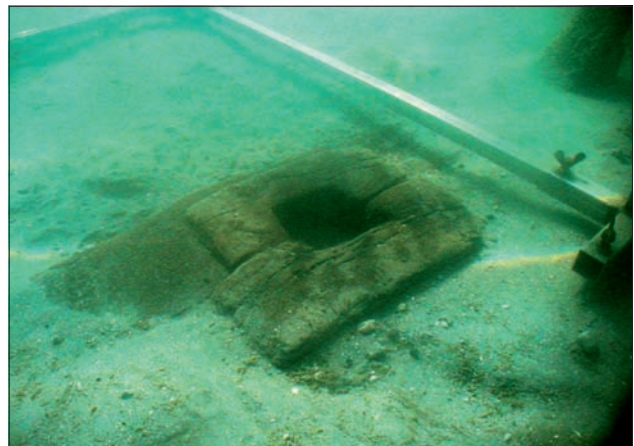
Abb. 4: Mastspur. Im Hintergrund der im lokalen Vermessungssystem eingegerichtete Messrahmen. Foto: RPS/LAD, M. Mainberger.

etwa Leidenfrost 1975, 10; Hakelberg 2000, Abb. 10). Bei dem nördlichen Schiffsende handelt es sich demnach um das Vorderteil des Schiffes, den »Grans« (zu mundartlichen Bezeichnungen vgl. insbesondere Leidenfrost 1975, 10f.).

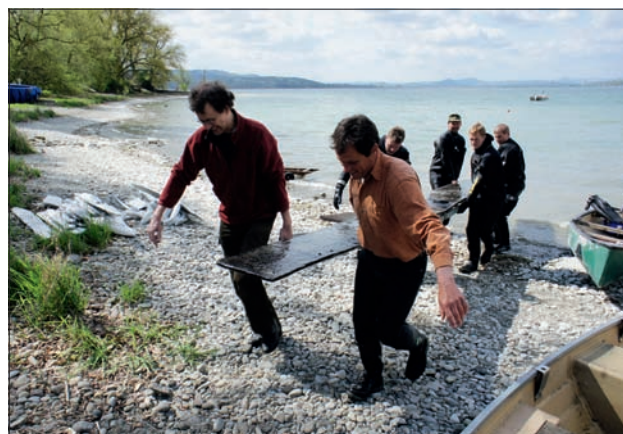
Abb. 5: Transport einer Bodenplanke zum Laserscanning an Land. Foto: RPS/LAD, A. Harwath.

Die Umbettungsaktion wurde im April 2011 durchgeführt. Parallel dazu erfolgte die Dokumentation der mächtigen Bodenplanken (Abb. 5). Der Ausgrabungsschnitt, der nach Wegnahme der Bodenplanken 8 m Länge und etwa 2 m Breite maß, wurde im zähen Glazialton mit Hilfe von Saugaggregaten (Abb. 6) sehr mühsam schrittweise bis auf eine Tiefe von mindestens 75 cm vertieft (Abb. 7). Im Gesamten wurden fast 11 m<sup>3</sup> Sediment bewegt.

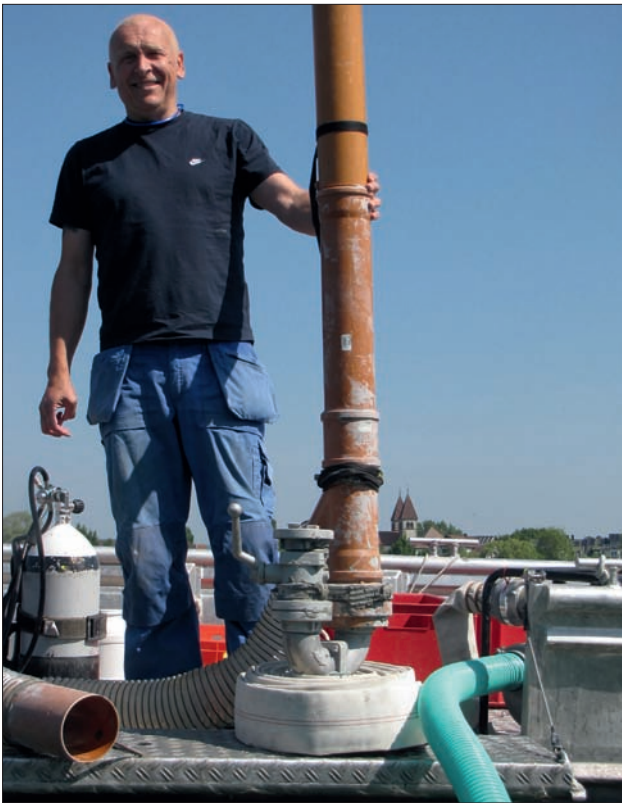
Abb. 6: Die »water dredge«. Im vorliegenden Fall wurde das Saugaggregat mit einer Honda-Druckwasserpumpe und B-Rohrschlauch betrieben. Im Hintergrund die Türme der Kirche von Niederzell. Foto: RPS/LAD, M. Mainberger.

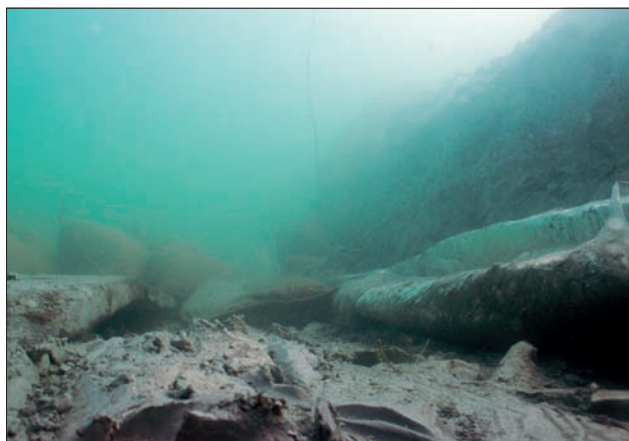
Abb. 8: Die auf 0,75 m eingetieftete Grube mit eingelagerten Hölzern. Foto: RPS/LAD, M. Mainberger.

Im nächsten Schritt erfolgte die Einlagerung der Wrackbauteile, die wir in ihren Folienverpackungen beließen, um mechanische Schäden so gering wie möglich zu halten (Abb. 8). Bereits nach einem Tag im Wasser war das meiste Gas, durch Aufstieg zur Wasseroberfläche und physikalische Lösung, aus den vorsorglich etwas perforierten Plastikfolien verschwunden. Neben und auf die maximal 25 cm aufragenden Holzstapel wurden nun insgesamt 120 Sandsäcke mit etwa 1,9 t Betonkies »F16« eingelegt (Abb. 9). Wenn die Säcke zerfallen, wie es unter aeroben Bedingungen im Wasser erfahrungsgemäß innerhalb eines Jahres geschieht, wird über dem eingelagerten Holz mittelfristig eine durchgehende Kiesschicht entstehen, die einen Schutz auch gegen sehr tief eingreifende Schiffsanker bietet.
